Monika Bober, Małgorzata Jachym – Strzyżów

### **Kamienica przy ulicy Łukasiewicza 10 w Strzyżowie, siedziba Muzeum Samorządowego Ziemi Strzyżowskiej im. Zygmunta Leśniaka\***

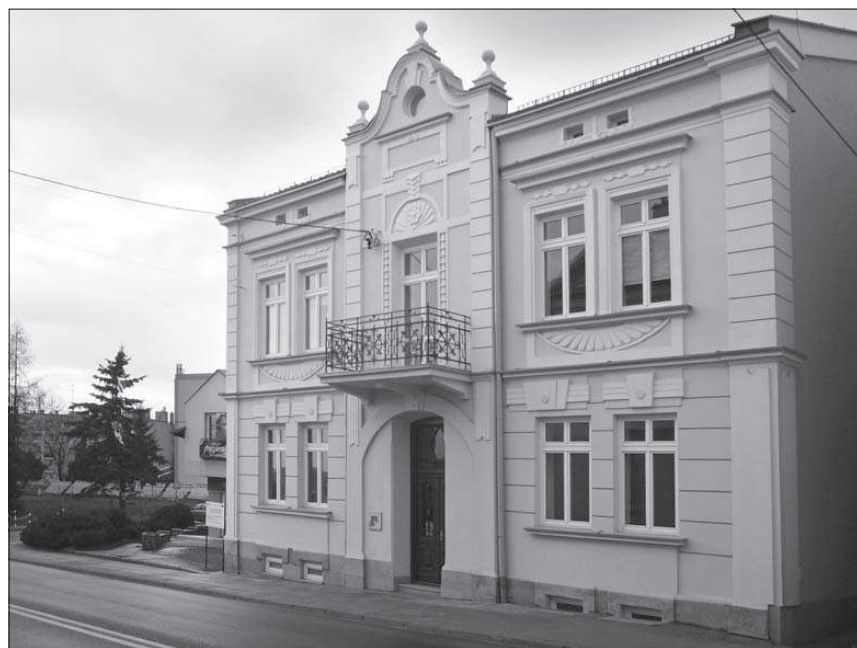
Fot. 1. Fasada frontowa kamienicy przy ul. Łukasiewicza 10 w Strzyżowie (główna siedziba strzyżowskiego muzeum). Fot. M. Bober

W 2013 r. zakończył się generalny remont budynku, który przywrócił mu dawną świetność (fot.1). Miał również na celu jego adaptację na funkcje Muzeum. Remont przeprowadzono w ramach projektu rewitalizacji rynku w Strzyżowie. Prace dofinansowano z Regionalnego Programu Operacyjnego Województwa Podkarpackiego w ramach projektu pt. *Poprawa funkcjonowania i estetyki przestrzennej rynku w Strzyżowie wraz z uzbrojeniem terenu w infrastrukturę techniczną służącą pobudzeniu społeczno-gospodarczemu miast*. Prowadzono je równolegle z przebudową rynku i remontem dawnej synagogi oraz poddasza kamienicy Rynek 15.

Elewacja frontowa budynku znajduje się od strony południowej, wzdłuż ulicy Łukasiewicza. Jest to elewacja dwukondygnacyjna, pięciosiowa z lekko wysuniętym ryzalitem środkowym. Przyziemie ryzalitu obramione jest pilastrami, ograniczone łukiem odcinkowym ze zdwojonym kluczem. W części parterowej, w ryzalicie umieszczony jest portal drzwiowy zwieńczony łukiem odcinkowym z prostokątnym otworem wejściowym, w którym znajdują się drewniane drzwi (stolarka wymieniona po remoncie na

nową). Po obu stronach drzwi znajdują się po dwa otwory okienne z nadokiennikami zdobionymi elementami geometrycznymi i kluczem z motywem guza. Boczne partie przyziemia ozdobione są dekoracją pasową, w narożnikach występują zdwojone pilastry. Kondygnacje oddziela dekoracyjny gzyms. Na piętrze budynku w ryzalicie znajduje się balkon, wsparty na kamiennych krosztynach z metalową balustradą. Otwór wejściowy ujęty jest po bokach bogato zdobionym obramieniem z motywem kampanuli, zaś w nadprożu otworu znajduje się stylizowana palmeta. Po bokach usytuowane są po dwa otwory okienne spięte wspólnym gzymsiem nadokiennym i dekoracyjną płyciną podokienną z motywem kwiatu w prostokątnej płycinie. Okna występują w profilowanych opaskach, a nad nimi umieszczony został wspólny poziomy naczółek ze stylizowanym ornamentem łańcuchowym. Na wysokości pietra pilastry obejmujące po bokach elewację zdobione są boniowaniem. Część ryzalitu nad otworem wydzielona została dwoma poziomymi pasami. Centralnie usytuowana jest płycina podcięta półkoliście nad otworem i zaakcentowana na osi kluczem z ornamentem łuskowym. W półkolu pojawia się palmeta z centralnym siedmiopłatkowym kwiatem. W zwieńczeniu ryzalitu znajduje

się prostokątna, pozioma płycina z trójkątnymi łęczkami w dolnych narożnikach, zakończona poziomym naczółkiem. Ryzalit zwieńczony został półkolisto-wklęsłym szczytem flankowym i zakończonym niskimi sterczynkami z kulami. W szczycie umieszczono okulus o zdwojonym kluczu. Zwieńczenie elewacji zaznaczono uproszczonym belkowaniem, pod którym w ścianie szczytowej rozmieszczono dwie pary małych okienek ujętych formą stylizowanego trójramiennego lichtarza<sup>6</sup>.

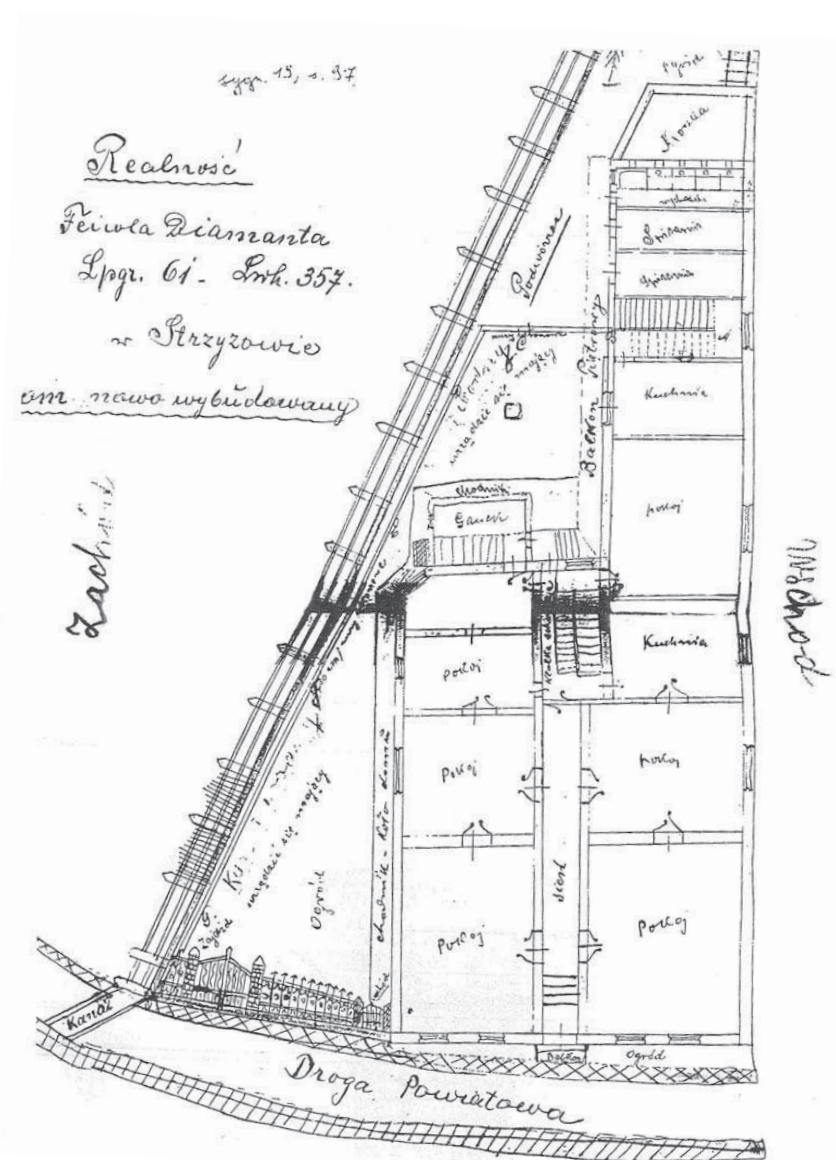
Ryc. 1. Plan posesji Feiwla Diamanta z okresu przed I wojną światową z Akt Policji Budowlanej. Archiwum Państwowe w Rzeszowie, Akta Miasta Strzyżowa, sygn. 19.

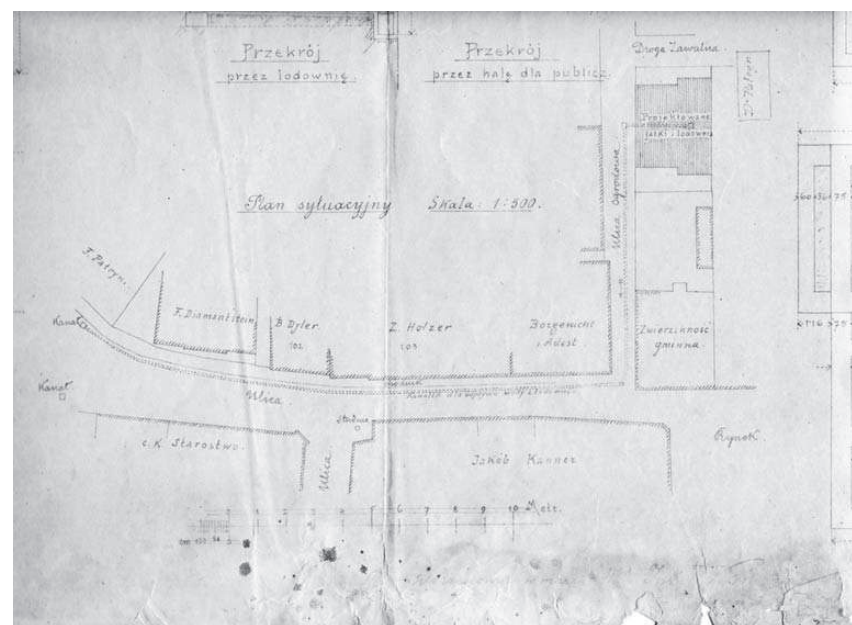
Ryc. 2. Fragment Planu budowy jatek i lodowni w Strzyżowie z marca 1911 roku, wyk. przez inż. arch. J. Królikowskiego. Zbiory Muzeum Samorządowego Ziemi Strzyżowskiej, MSZS-DMG-29. (Nazwiska z planu sytuacyjnego – działki/budynki od strony zachodniej – F. Patryn, F. Diamantstein, B. Dylar (nr 102), Z. Holzer (nr 103), Borgenicht i Adest dalej droga/ulica (Ogrodowa, łącząca się z ulicą Zawalną), a po drugiej stronie drogi budynek Zwierchności Gminnej. Naprzeciw budynku F. Diamantsteina znajdował się budynek ck. Starostwa, dalej ulica/droga (w stronę szkoły i kościoła), po drugiej stronie drogi na rogu studnia, dalej dom Jakóba Kanner (odbywały się tam lekcje, zanim powstał budynek szkoły i dalej rynek).

nej<sup>10</sup>. Nowy budynek widnieje również na planie miasta z 1910 roku (ryc.4). Plan budowy jatek i lodowni w Strzyżowie z marca 1911 roku, wykonany przez inżyniera architekta Józefa Królikowskiego potwierdza istnienie budynku<sup>11</sup>. Na zamieszczonym tam planie sytuacyjnym widać kilka kamienic położonych na interesującym nas obszarze (ryc.2). Należały one m.in. do Zygmunta Holzera, strzyżowskiego notariusza w latach 1883-1914<sup>12</sup> oraz Franciszka Patryna. Według tego planu, właścicielem interesującego nas budynku był wówczas F. Diamantstein, natomiast właścicielem kamienicy był w tym czasie Feiweł Diamant. Mamy więc niewątpliwie do czynienia z błędnym zapisem nazwiska właściciela. Z ksiąg wieczystych wiadomo, że żoną Feiwela Diamanta

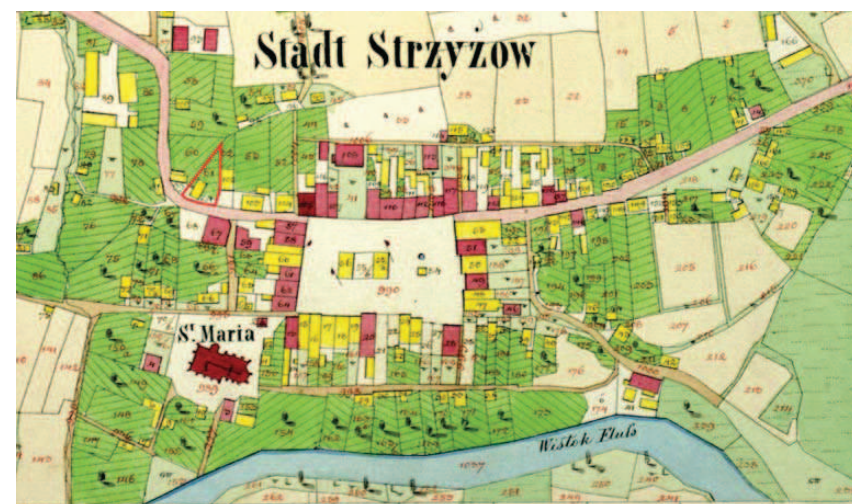
Ryc. 3. Fragment planu katastralnego miasta Strzyżów z 1851 r. Archiwum Państwowe w Rzeszowie, Stadt Strzyżów sammt Ortschaft Przedmieście in Galizien, zesp. 1313, sygn. 2277, sekcja nr V. Budynki zaznaczone kolorem różowym to obiekty murowane, żółtym - drewniane. Kolorem czerwonym zaznaczono obrys działki nr 61.

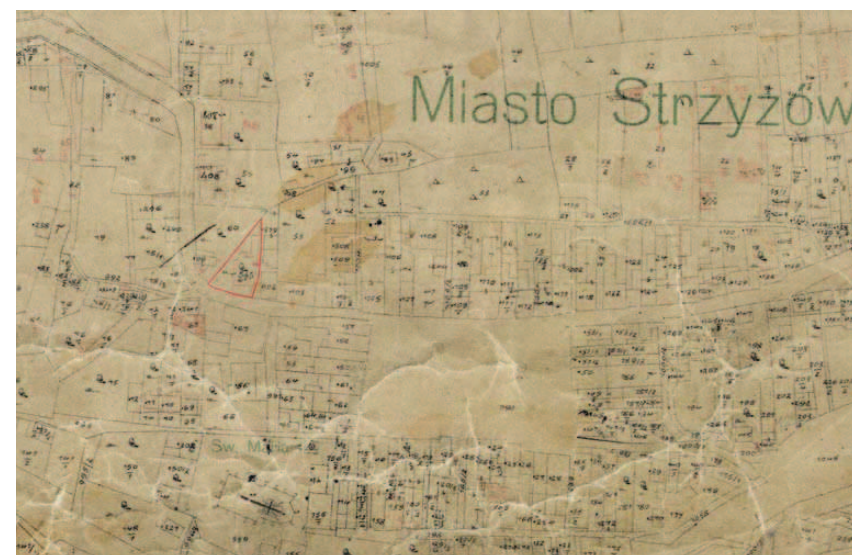
Ryc. 4. Fragment planu Strzyżowa z 1910 r. Archiwum Powiatowego Ośrodka Dokumentacji Geodezyjnej i Kartograficznej w Strzyżowie.
